艾依墨登6#高炉30年以上炉龄探析

艾依墨登塔塔钢铁公司的6#高炉在全部换衬、改进炉衬冷却系统和炉顶装料系统之后于1986年4月开炉。只对20世纪70年代的炉缸设计或多或少地进行了更改，保留了炉底空气冷却和侧壁喷雾冷却。16年之后，更换了炉缸耐材，但是炉腹和炉身未修补。目前，超过33年之后，自从最初开炉起，炉子在生产率、效率、可靠性方面仍然运行地非常好，这得益于良好的仪表装置、卓越的工艺控制、以及全面资产管理。

作者: 艾依墨登、达涅利康力斯、塔塔钢铁公司
F. Kerkhoven, J. Stuurwol, G. Tjihuis, B. Nugteren, R. van Laar
Tata Steel, IJmuiden and Danieli Corus, IJmuiden

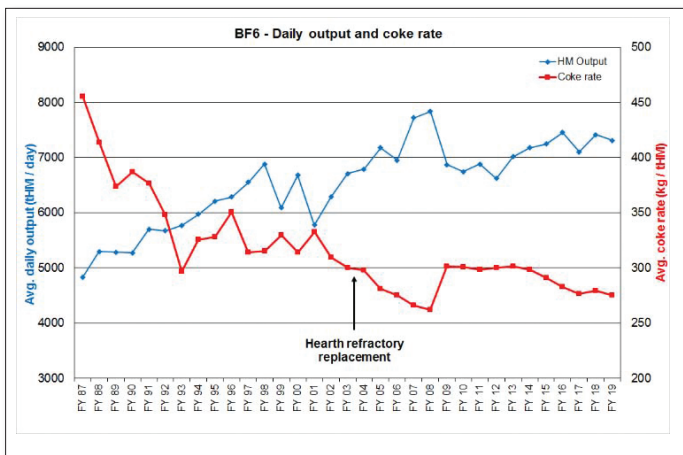
图4 1986-2018生铁产量和焦比

第三代炉龄期生铁产量增加。平均日产量开始时约5,500 t铁水/天，逐渐增加到2007年7,800 t铁水/天。同一时期，焦比从370降到262 kg/t铁水。6#高炉在2008年12月由于经济危机停用了7个月。2009年重新开炉之后，高炉起初由于此时高品质原料的可用性限制，无法恢复其最佳性能（见图4）。后来，由于炉缸耐材问题妨碍了进一步的改进。

这些问题起因于传热问题：归因于炉缸炉壳变形、安全石墨层和炉壳之间的间隙引起高温和侵蚀。大约在2013年使用灌浆解决了该问题。这些灌浆行为同样在2015年进行了记载（参见[3]）。从那时起，高炉的性能又逐渐提高。2018年平均焦比达274 kg/t铁水、日产量达7,300 t铁水。

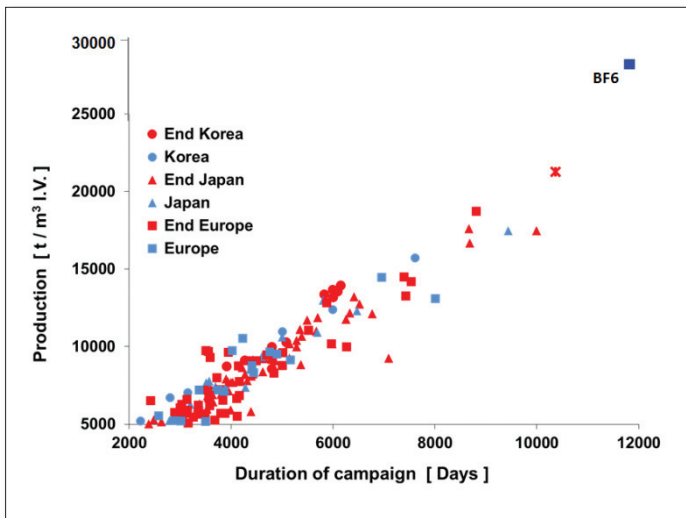
图5 炉龄期生产率及持续时间；在[4]之后

至2019年4月份，高炉自1986年开炉以来，已运行33年、生产76.6 Mt铁水。用每个容积单位的产量来表示，则为：32,885 t/m³WV（工作容积）或28,590 t/m³IV（内容积）。DC在维也纳ICSTI 2018上发表了：全世界不同高炉的炉龄持续时间和生产率图表展示（参见[4]）。DC对该出版物的图表进行了更改，增加了6#高炉的运行成果，如图5所示。

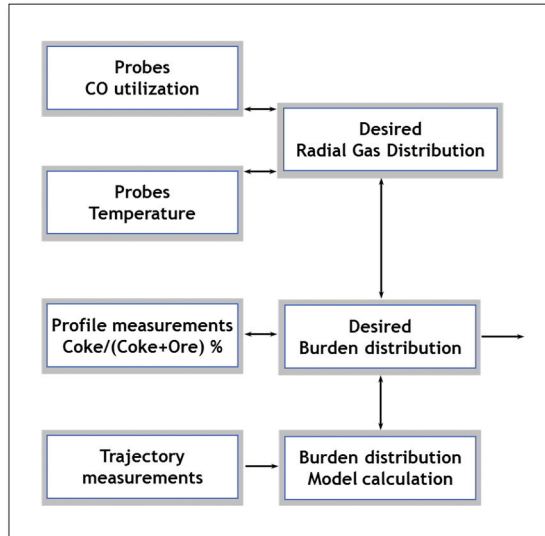
图6 布料控制模式

在艾依墨登DC布料的原理基于几个原则。中心加焦产生中心焦窗、要确保并控制中心气流。焦炭量可根据高炉运行情况、通过几个标准的装料程序来改变。装料曲线几乎平坦、最小化原料波动，从而最小化物料性能对炉料分布的影响。细粉布料沿着半径方向，防止集中在中心或边缘。

图6所示为如何结合不同的测量值和计算值达到渴望的炉料分布，图7所示为代表性雷达表面测量仪测量输出值。

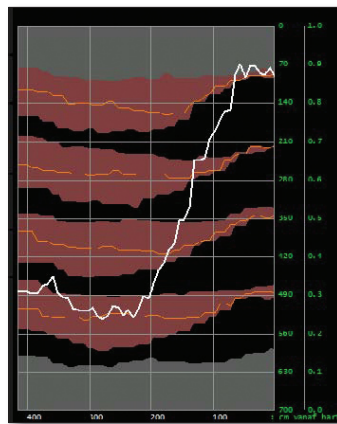
图7 雷达表面测量仪输出值

2004年安装了一套雷达表面测量仪，用来测控渴望的布料结果。根据这套测量仪的测量结果，计算几个关键的性能指数。当前炉顶使用的是一套2D声纳测温装置，帮助改进炉子的效率、控制边缘煤气流。

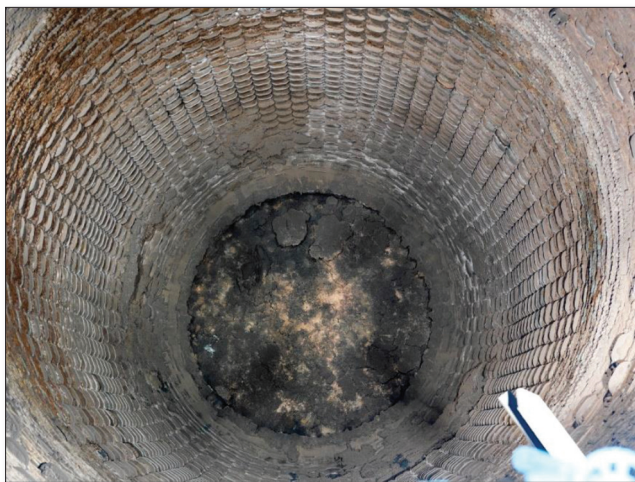
图11 2009年产铁51 Mt之后的炉身状况

这种耐材和铜冷却板管理保护了30多年的系统完整性。在那些年中，没有发生严重的磨损，炉腹、炉腰或炉身炉壳的外部冷却从来没有必要。

炉衬极好的状况也可在世界金融危机停炉7个月期间所拍的照片中可看得见（见图11和12）。
